Burg Bischofstein (Schweiz)

Ruine Bischofstein

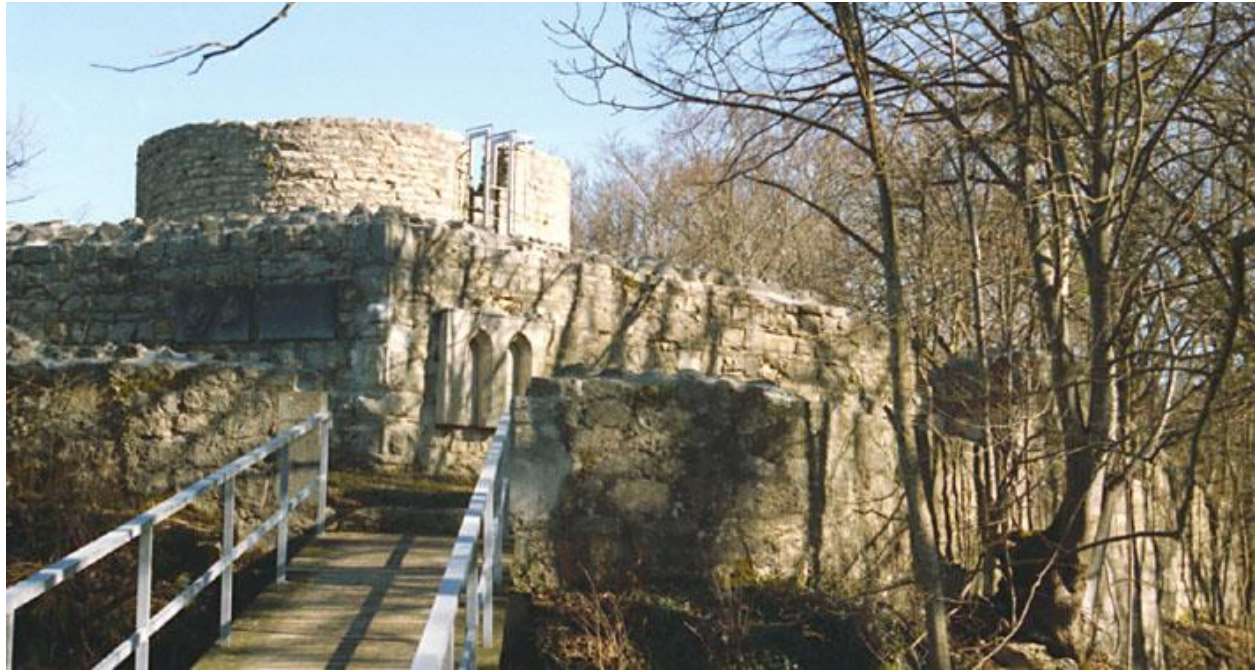
Zwingeranlage, Toranlage und Turm (März 2010)

- **Erweiterung:** Eine geschützte Filterzisterne und eine neue, äussere Toranlage mit Zwinger wurden im Westen und Süden der Anlage angebaut. Bei dieser Ausbauphase wurde im ursprünglichen, südlichen Bering ein inneres Tor ausgebrochen (Durchgang vom Zwinger in den Burghof) und das alte Tor zugemauert.

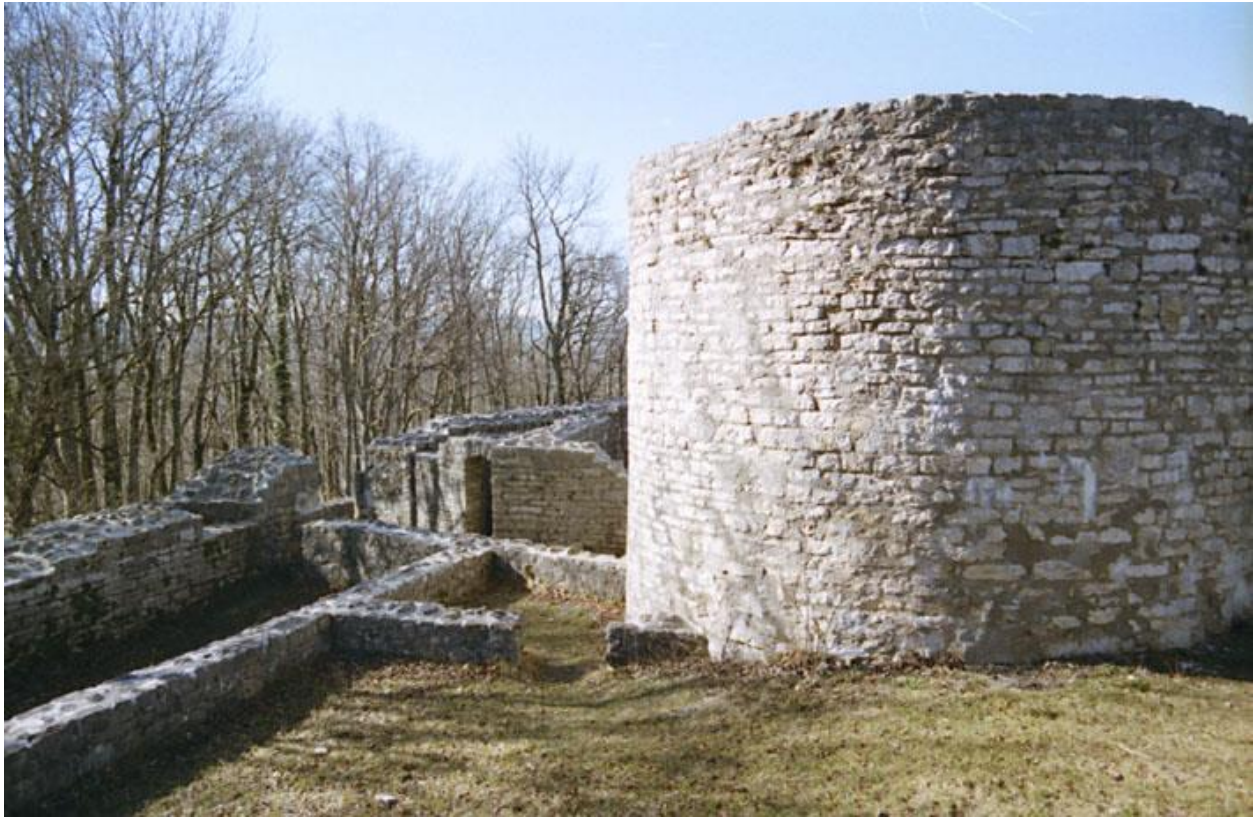
Bergfried und Gebäude der Originalburg (März 2010)

- Die **Originalburg**: Der Bering folgt dem unregelmässigen Verlauf des Felskopfes. Während er über dem Felsabsturz nur recht schwach ausgeführt ist, erreicht er über dem Graben eine Dicke von über eineinhalb Metern. Der ursprüngliche Zugang erfolgte von Nordosten her aus dem Graben über eine Rampe (an der Innenseite der Ringmauer sind noch Reste der Toranlage zu erkennen). Das Tor war (wie meist in dieser Region) in Form einer kräftigen Tür ausgeführt. Dominiert wurde und wird die Anlage von einem runden Bergfried mit einer Mauerstärke von 2 Meter 30 und einer lichten Weite von nur rund 3 Metern.

Die ursprüngliche Höhe und Abdeckung ist unsicher, Horand nimmt an, dass er bis 20 Meter hoch gewesen und ein Kegeldach getragen haben könnte. Die zwischen der Ringmauer und dem Bergfried liegenden Gebäude waren als Steinbauten ausgeführt und deren Funktion konnte teilweise bestimmt werden. So lag ein Palas mit zwei Räumen südwestlich des Bergfrieds -- mit je einem ebenerdigen Zugang aus dem Burghof. Der nördliche Raum des Palas war sogar unterkellert. Die oberen Fenster des Palas waren -- ein Zeichen von Wohlstand -- mit spitzbogigen Reihenfenstern aus rotem Sandstein errichtet worden: Diese im Schutt der Ruine gefundenen Fenstergewände wurden in den restaurierten Mauerteilen als Anschauungsobjekte eingefügt (nicht am ursprünglichen Platz). Gemäss Annahmen von Horand wurden die Steingebäude im südlichen Teil der Burg als Stall (unten) und Wohngebäude (oben) benutzt. Im nördlichen Teil des Burghofes wurde die Filterzisterne eingebaut, die wohl vom Dachwasser der umliegenden Gebäude (Stein- und Holzbauten) gespeist wurde.

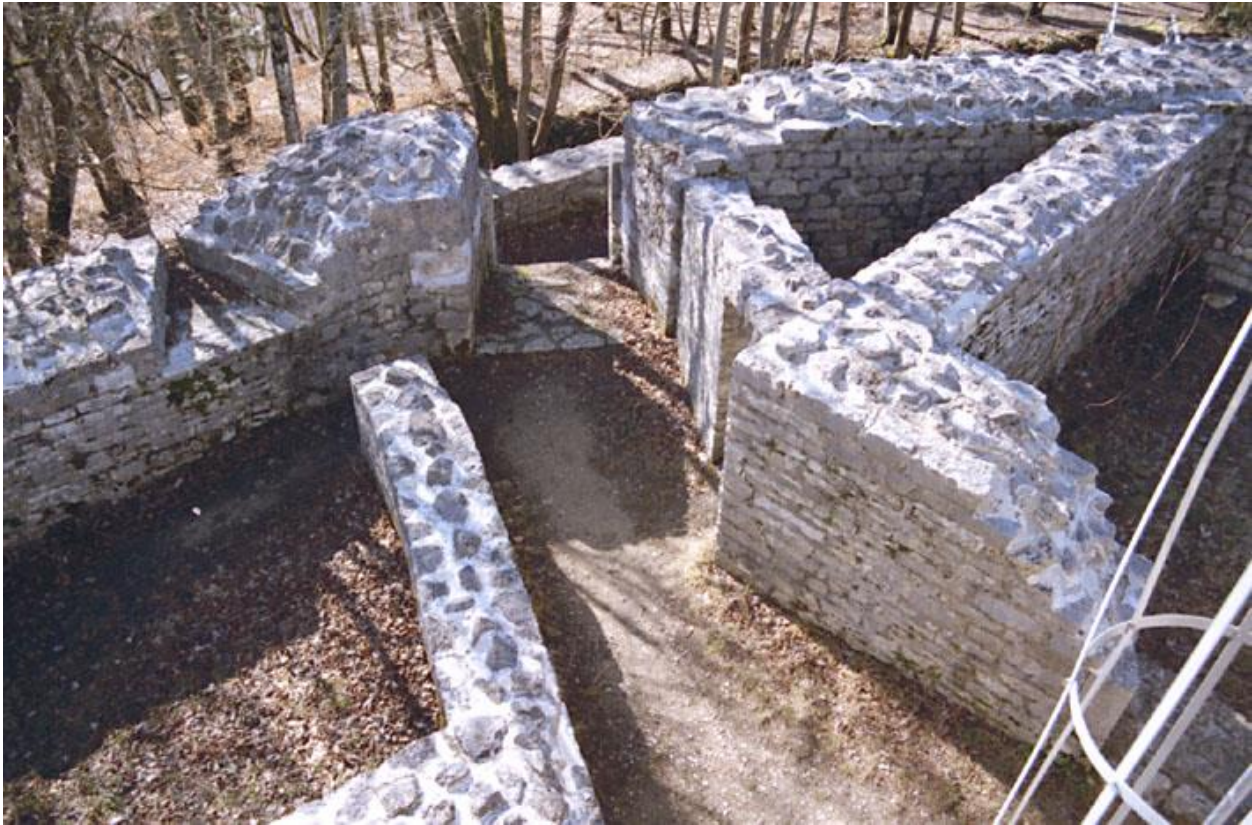
Bering, inneres Tor und dahinter neueren Zwinger (März 2010)
