# Ruine Gutenfels

aus Wikipedia, der freien Enzyklopädie

Die **Ruine Gutenfels** liegt in der Schweizer Gemeinde Bubendorf im Kanton Basel-Landschaft.

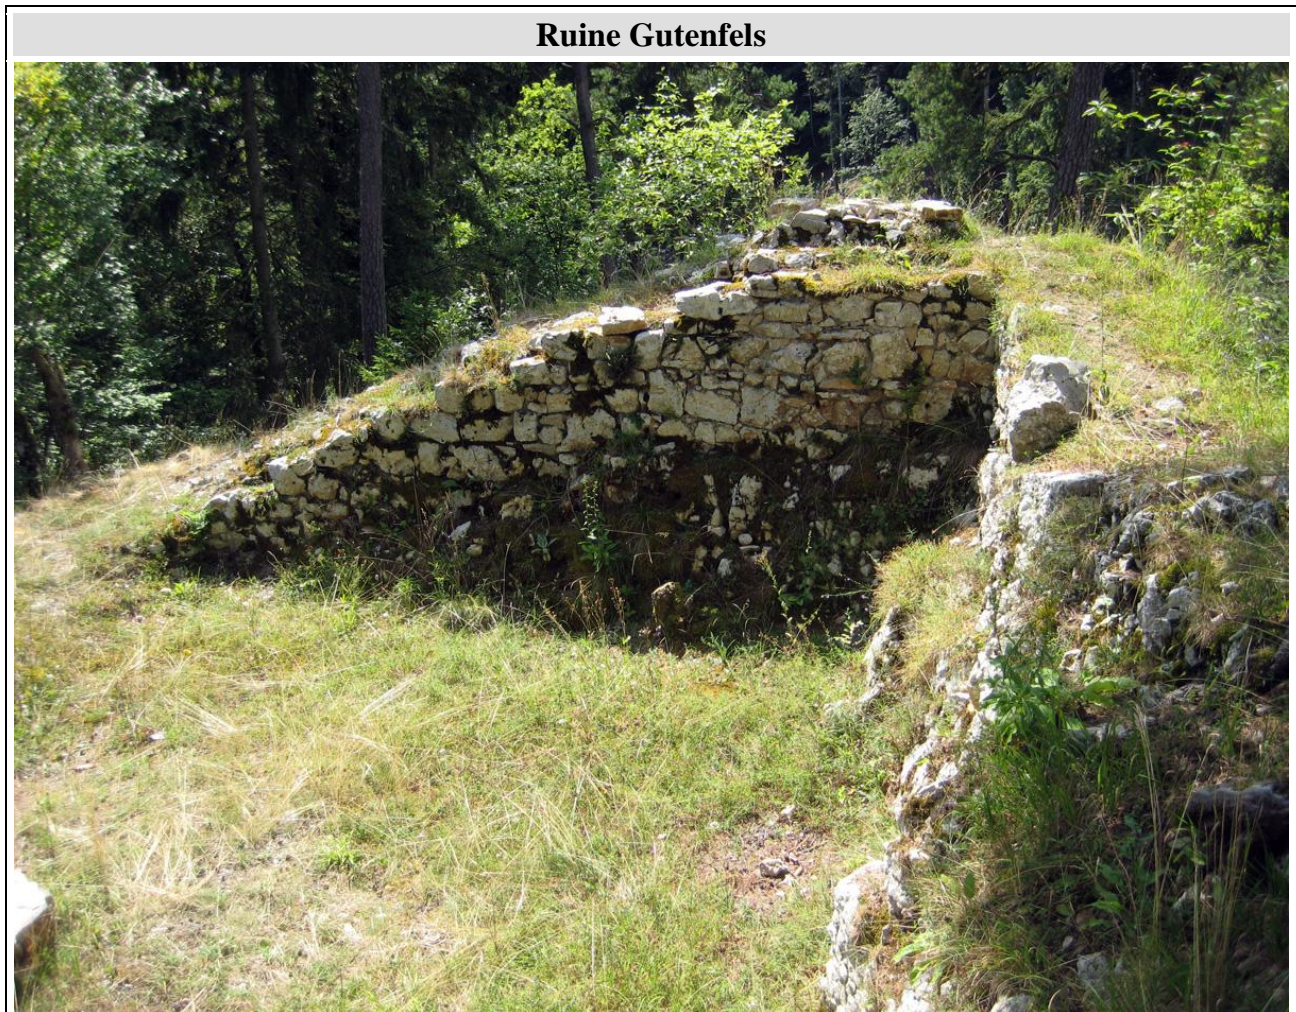
Ansicht des Turmfelsens mit Mauerresten

Die Kernburg bestand aus einem rechteckigen Wohnturm von rund 11 auf 12 Meter mit massiven, 2,5 Meter dicken Mauern. Die Fundamente dieses Wohnturms wurden zu einem guten Teil in den Fels gehauen. Der Turm, dessen Höhe wegen des relativ schlechten Mauerwerkes kaum mehr als 15 Meter betragen haben wird, war vermutlich mit einem Pultdach gedeckt, wie es damals in dieser Gegend üblich war. Der Wohnturm war beheizt, Kacheln eines fest eingebauten Ofens wurden bei den Grabungen gefunden. Westlich an den Wohnturm angebaut war ein kleines Bauwerk, dessen Funktion wegen der fehlenden Reste nicht zu bestimmen ist. Möglicherweise handelte es sich auch um das Fundament für hölzerne Aufbauten (Stiegen).

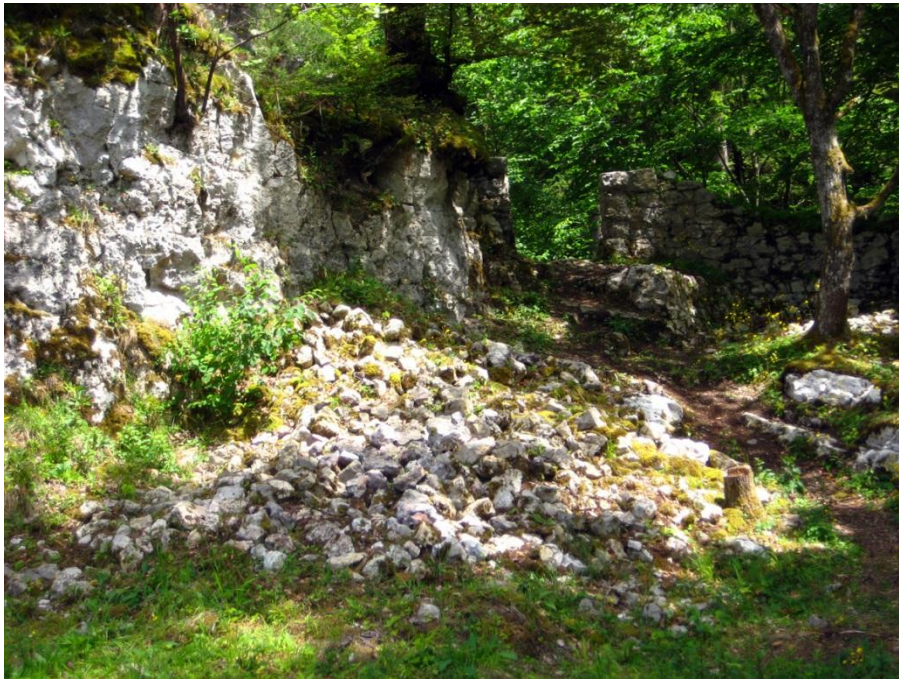
Burghof, im Vordergrund der Schutt des eingestürzten Turms
